سَدُّ المَوْصِلِ

القِصَّةُ الكَامِلَةُ

دِرَاسَةٌ عِلْمِيَّةٌ فَنِّيَّةٌ تَحْلِيلِيَّةٌ لِأَخْطَرِ سَدٍّ فِي الْعَالَمِ

المهندس الاستشاري نصرت ادمو
الأستاذ الدكتور نظير الأنصاري
الجيولوجي الاستشاري فاروجان سيساكيان
الأستاذ الدكتور سفن كنتسن
الأستاذ الدكتور جان لاوي

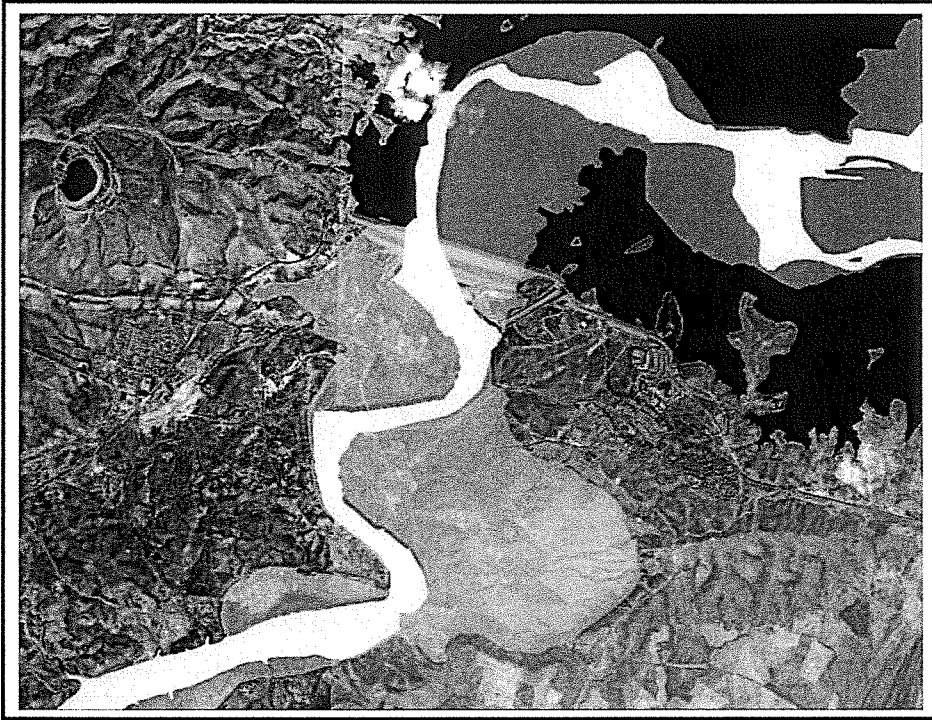
شكل 8: المساحات المظلمة في مجرى النهر تبين مساحات السهل الفيضي للنهر قبل إنشاء السد وهي من الرسوبيات الحديثة ومن تكتلات الشرفات، وقد استخدم جزء كبير من تلك المساحات الواقعة مقدم السد كمقالع للمواد الحصوية والرملية للأعمال الإنشائية [3]

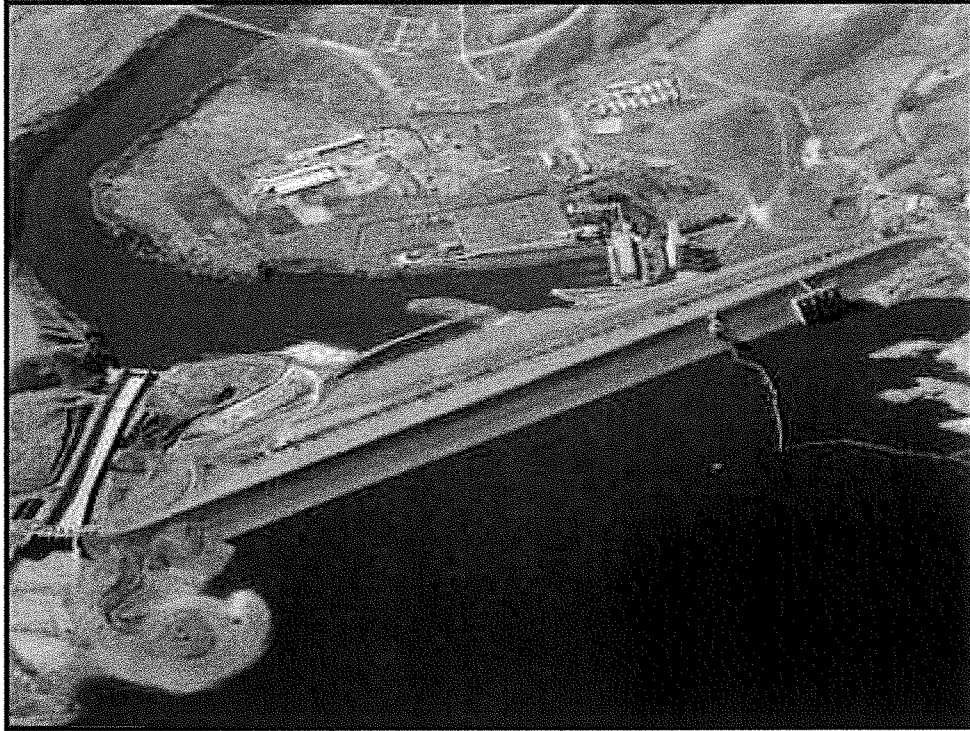
شكل 2: صورة جوية للسد ومنشأته الخرسانية

يمتد السد الرئيسي من الجانب الأيمن لمنشأ السيطرة للمسيل المائي (Spillway Head Structure) في الجانب الأيسر من النهر ويستمر باتجاه الغرب؛ فيخلق مجرى نهر دجلة؛ ليمتد بعد ذلك في الكتف الأيمن حيث يقع جبل وادي المالح المكون للجناح الشرقي من طية بطمة جزءاً من هذا الكتف. وفي الشكل (2) صورة جوية للسد الرئيسي ومنشأته الخرسانية.

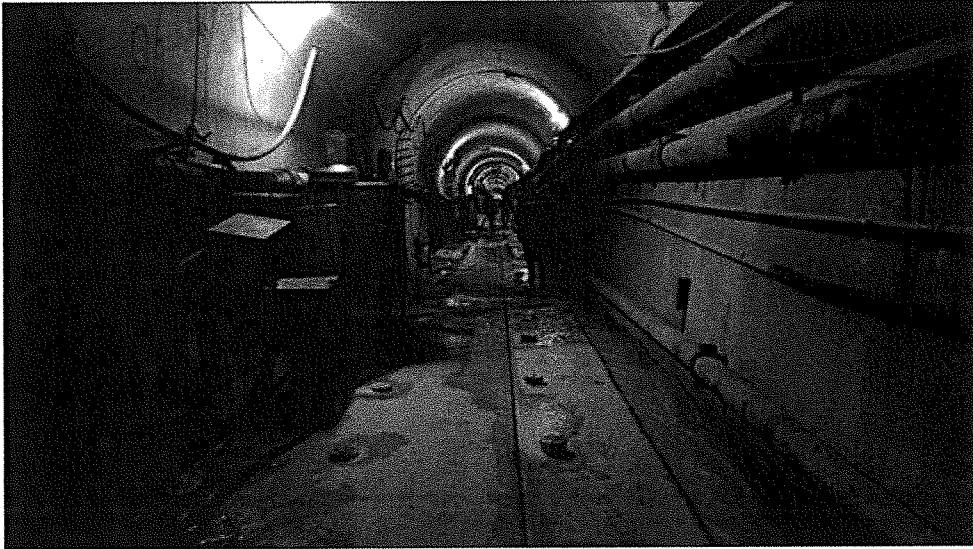
شكل 1: صورة لرواق التحشية من الداخل

أما نفق التحشية في الجانب الأيسر فهو امتداد لرواق التحشية من نهايته اليسرى في المقطع (61)، ويتصل مع رواق تحشية المسيل في المقطع (54)، وقد نفذ بشكل نفق ذو مقطع دائري قطره (4,3) أمتار وقاعدة أفقية بطول (3) أمتار، وأخيرًا فإن هذا النفق المنوه عنه يؤمن الدخول إلى كل من رواق التحشية ونفق التحشية معًا، ويمتد من سطح الأرض في الجانب الأيسر إلى نقطة تلاقيهما، وقد نفذ هذا النفق بمقطع يشبه حدوة الحصان بقاعدة طولها (3) أمتار وارتفاع (2,3) متر، ويشبه في ذلك مقطع نفق الدخول الأيمن الذي سبق ذكره. وفي الشكل (1) صورة لرواق التحشية من الداخل.

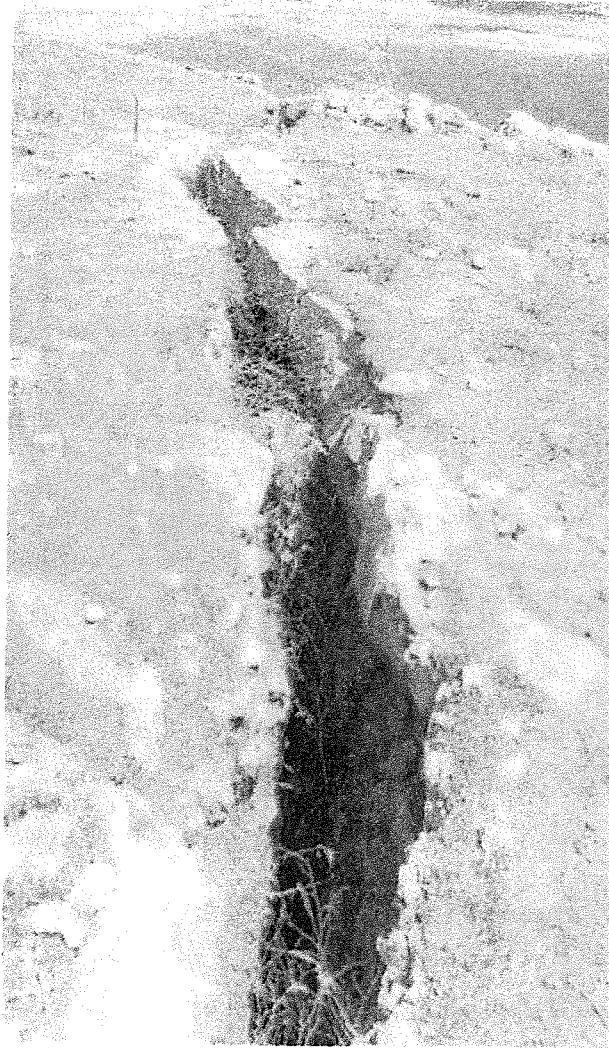
ومما يذكر هو أن إدارة السد لم تقدم أي تفسير حول هذه الظاهرة مما يتطلب فتح هذا الملف مجدداً وكشف المزيد عن الحالة المذكورة وإمكانية استعمال مثل هذه المعلومات لتقييم استقرارية ضفاف الخزان خاصة في الجانب الأيمن. ويظهر الشكل (19) صورة للصدع لفتحة ظاهرة الانزلاق المذكور تعطي فكرة واضحة عنه.

شكل 19: صورة للفتحة العليا لحركة الانزلاق في الجانب الأيمن

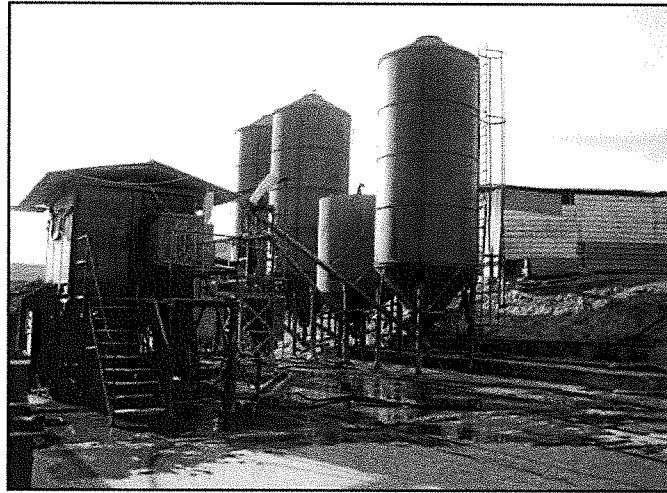
شكل 7: صورة لمعمل خلط مزيج التحشية الثابت سعة (20) مترًا بالساعة في الجانب الأيمن

أما تفاصيل هذه المعامل، فهي: معمل خلط لمزيج التحشية في الجانب الأيسر بسعة (20) مترًا مكعبًا بالساعة، وآخر مشابه له في الجانب الأيمن، أما المعمل الثابت الثالث فكان بسعة (7) أمتار مكعب بالساعة، بالإضافة إلى عدد من الخلاطات المتنقلة وما كان يستعمله المقاول كافة من رجاجات وضغطات هواء وعدد ومواد. وفي الشكل رقم (7) صورة لأحد المعملين ذو سعة (20) متر بالساعة.

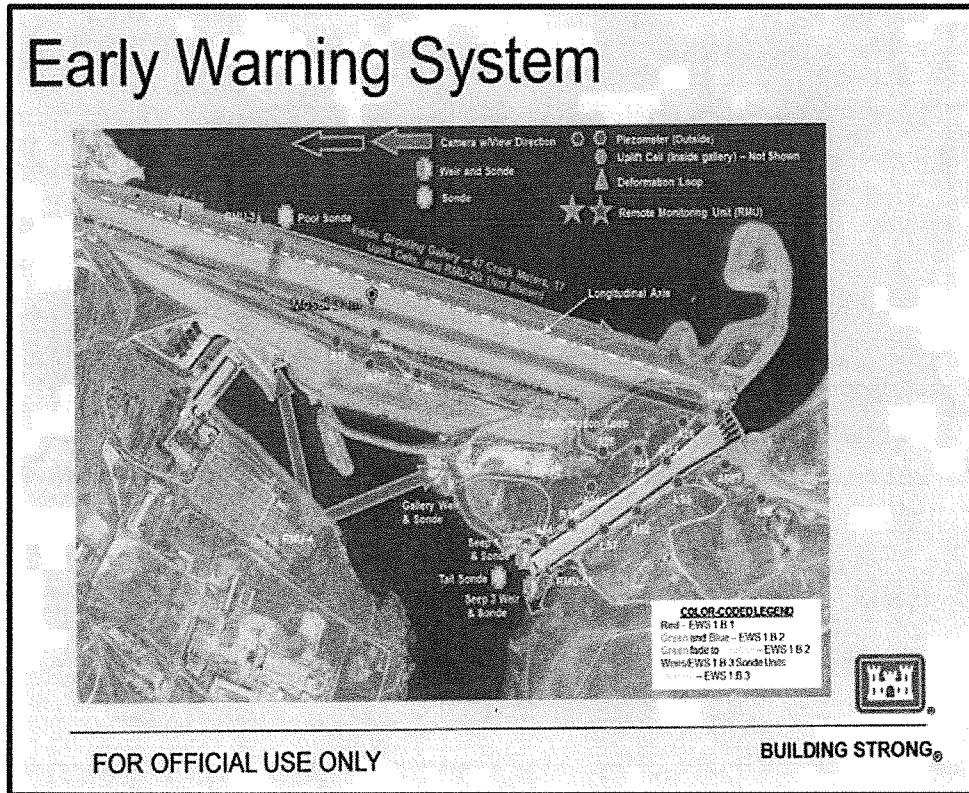
شكل 5: منظومة الرصد والإنذار المبكر في سد الموصل (2015)
